Aviso de servicio PowerShot ELPH 180

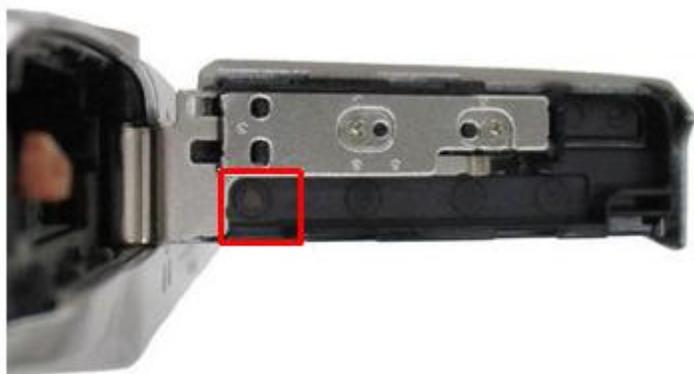
Si la cámara tiene una marca negra en el interior de la tapa de la batería, como se muestra en la imagen de abajo, esto indica que su cámara ha sido revisada y el problema ha sido corregido.

Si la cámara cumple con los criterios de número de serie enumerados anteriormente y no tiene una marca negra en el interior de la cubierta de la batería, y si ocurre el fenómeno y es confirmado por Canon Mexicana, repararemos la unidad de forma gratuita. Si posee una de las cámaras afectadas, póngase en contacto con nuestro Centro de atención al cliente.
