Para los usuarios de la cámara EOS 5D Mark III Digital SLR y Lentes EF200 mm f/2L IS USM y EF800 mm f/5.6L IS USM

Para los Usuarios de la Cámara Digital SLR EOS 5D Mark III

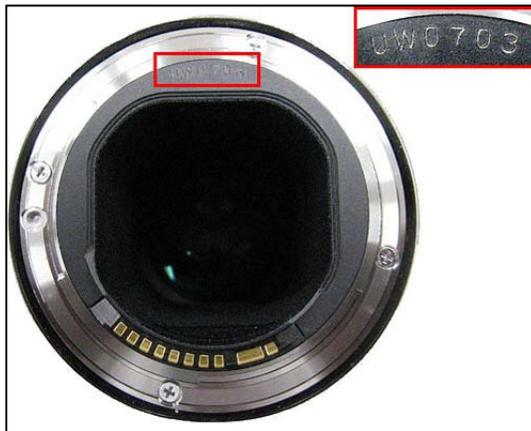
Por favor verifique el número alfanumérico de seis dígitos como se indica en la imagen a continuación.

*Si el quinto y sexto dígito del número alfanumérico de seis dígitos que está grabado en la base de los lentes mencionados anteriormente es alguno de los siguientes números, el lente puede presentar el fenómeno.

EF200 mm f/2L IS USM: Si el quinto y sexto dígito es 00, 01 o 02.

EF800 mm f/5.6L IS USM: Si el quinto y sexto dígito es 00, 01, 02, 03, 04, 05 o 06.
